# Suonenjoen keskusta-alueen esteettömyyskartoitus ja - suunnitelma

Raportti 8/2024

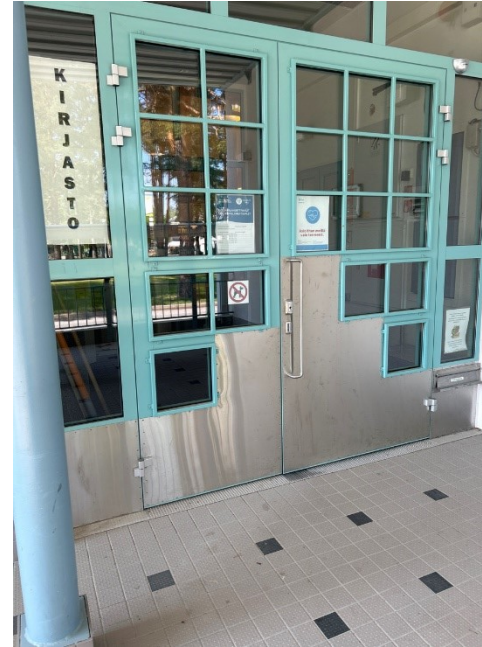
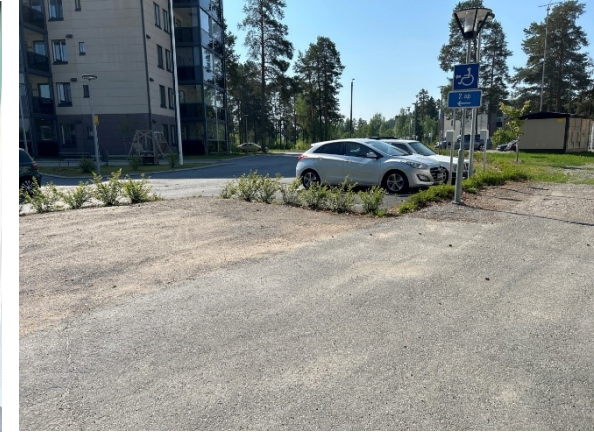
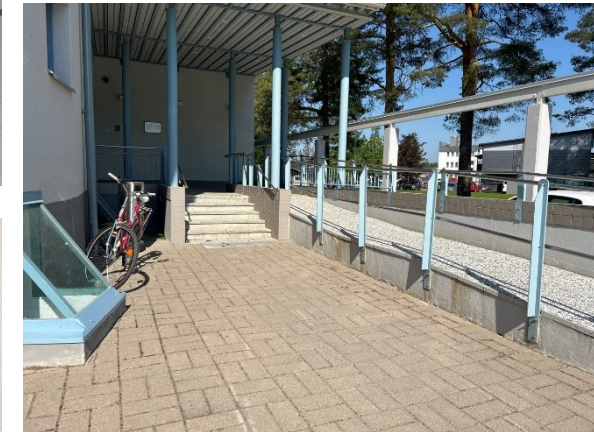
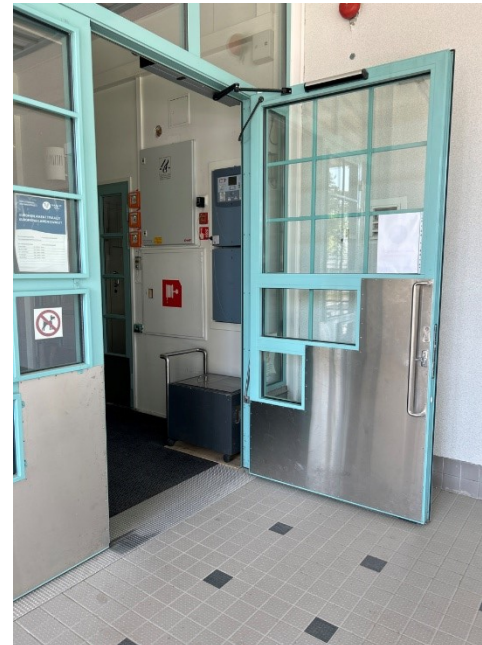
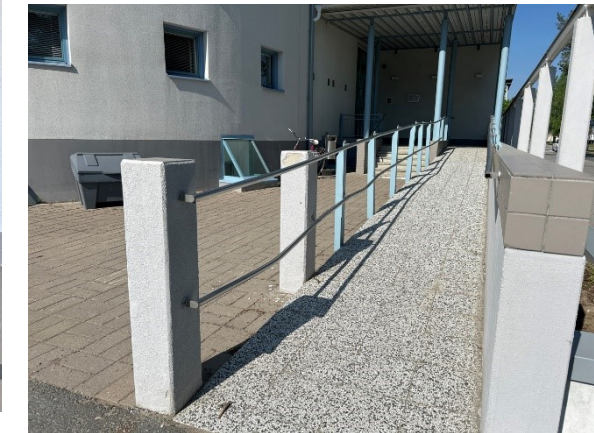
# 1. Kirjasto

- Sisäänkäynnin lähellä on opastettuna kaksi esteetöntä autopaikkaa. Alue on hiukan liian kapea kahdelle esteettömälle autopaikalle. Pysäköintipaikat ovat sorapintaiset.

**Suositus:** lisätään opaste.
- Sisäänkäynnille johtaa luiska, joka on osin hiukan suosituksia jyrkempi (pituuskaltevuus 8-11 %). Käsijohde loppuu toiselta reunalta kesken eivätkä käsijohteet jatku yli kummassakaan päässä, suojareuna puuttuu avonaiselta reunalta. Luiskan alku- tai loppupäässä ei ole varoitusalueita.

- Portaiden alkupäässä on myös varoitusalueena toimiva ritilä. Yläpäässä ei ole varoitusaluetta eikä askelmissa kontrastiraitoja. Käsijohteet eivät jatku yli kummassakaan päässä.

- Sisäänkäynti on esteettömyyden näkökulmasta hyvä: ovi on leveä ja siinä on liiketunnistimella toimiva avausmekanismi. Ovi pysyy auki riittävän kauan eikä ovella ole kynnystä. Sisäänkäynnin edessä on tilava tasanne ja opaste on selkeä.

**Suositus:** Tarkastellaan mahdollisuutta asfaltoida pysäköintialue ja leventää sitä suositusten mukaiseksi (yhden paikan leveys 3600 mm).
- Pyörätelineitä on lähellä sisäänkäyntiä. Pyöräpysäköintiä ei ole opastettua eikä pyöräpysäköintialue erotu tummuus- tai materiaalikontrastein ympäristöstä.

**Suositus:** Tarkastellaan mahdollisuutta korjata luiska suositusten mukaiseksi (käsijohteet riittävän pitkiksi molemmin puolin sekä varoitusalueet ja suojareunus).

**Suositus:** Tarkastellaan mahdollisuutta uusia käsijohteet suositusten mukaiseksi sekä lisätä askelmiin kontrastiraidat ja portaiden yläpään varoitusalue.

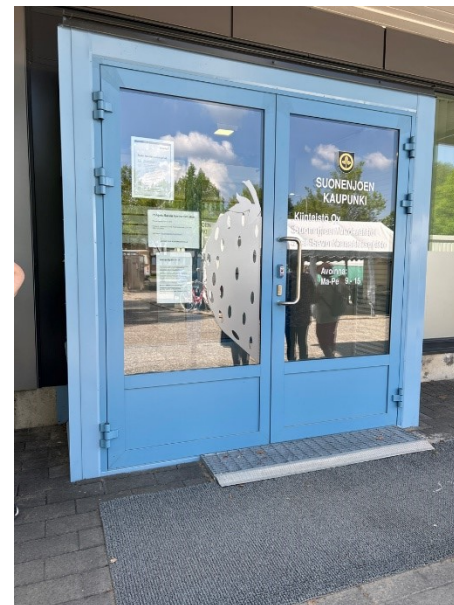
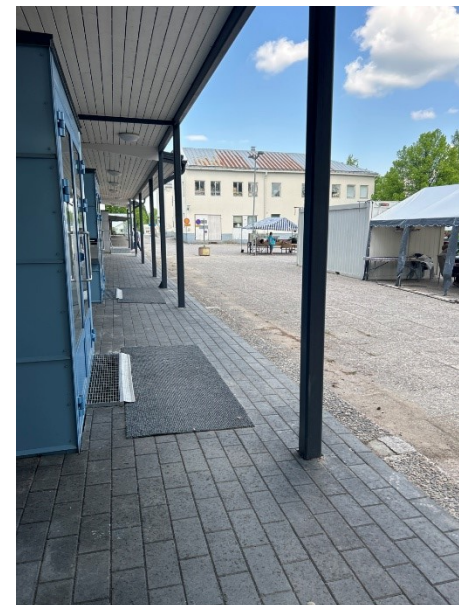
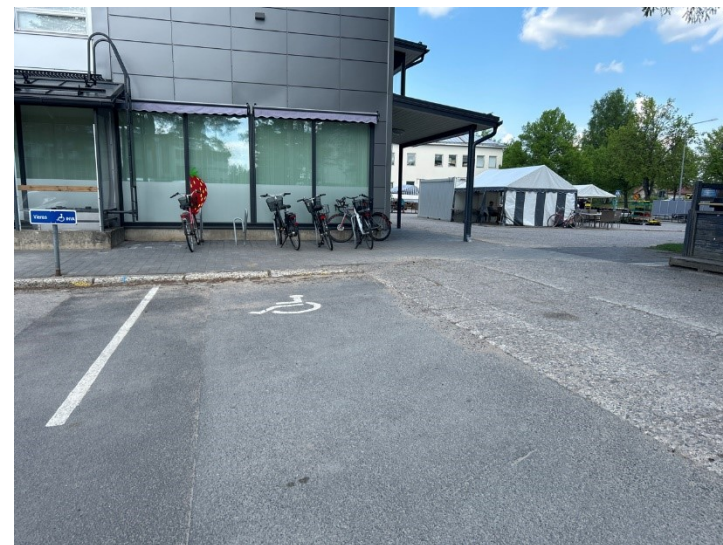
## 2. Kaupungintalon sisäänkäynti

- Kaupungintalon sisäänkäynti Suonenjoen kaupungin palveluihin on katoksen ja tasainen. Oven edessä on luiskattu ritilä. Ovi on riittävän leveä mutta painava avata. Isot lasipinnat voivat aiheuttaa heijastuksia ja ylös kiinnitettyjä infolappuja ei välttämättä esimerkiksi pyörätuolista pysty lukemaan.

- Rakennuksen saavutettavuuden osalta suurin haaste on yleensäkin sisäänkäynneille pääseminen viereisiltä jalankulun väyliltä tai torialueelta. Katettu kulkuväylä on kapea ja voi olla vaarallinen esimerkiksi apuvälineen kanssa kulkevalle korkean reunatuen ja pudotuksen takia. Myös katoksen pylväävät kaventavat kulkuväylää. Reunoja on luiskattu muutamasta kohtaa mutta luiskaukset ovat liian jyrkkiä apuvälineen kanssa kulkevalle.

- Esteettömät autopaikat sijaitsevat rakennuksen päädyssä. Autopaikkojen vieressä oleva laatoitettu pinta on osin epätasainen.

**Suositus:** tarkastellaan mahdollisuutta lisätä oveen esimerkiksi painonapilla tai liiketunnistimella toimiva avausmekanismi. Selkeästi merkitty ovikellokin voi jo helpottaa avunsaantia tarvittaessa.

**Suositus:** tarkastellaan mahdollisuutta levittää sisäänkäyntien viereistä kulkuväylään torille päin riittävän tilavaksi ja loiventaa luiskattuja kohtia.

**Suositus:** tasoitetaan pinta saneerauksen yhteydessä.

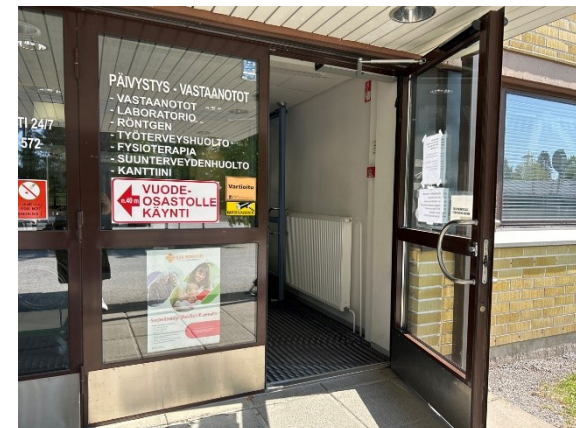
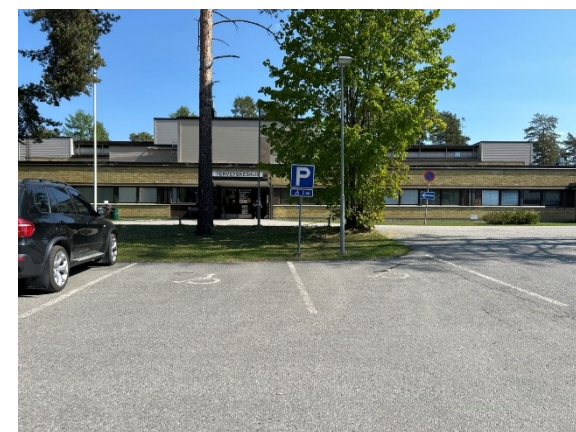
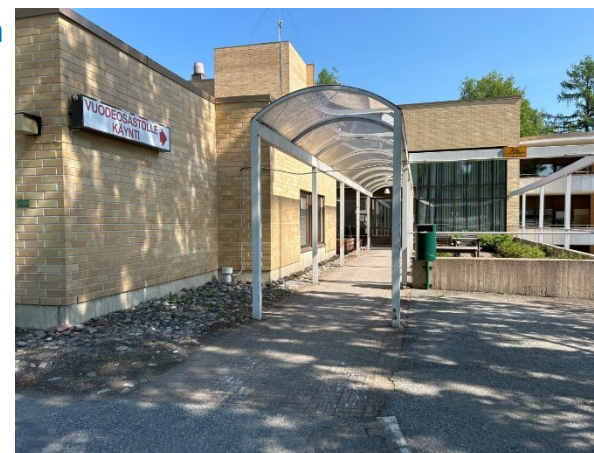
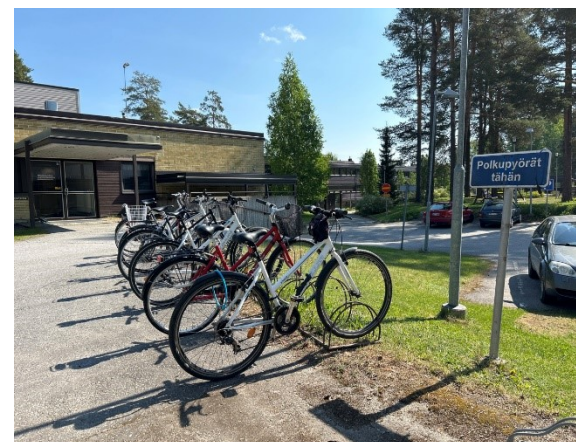
# 3. Terveyskeskus

- Terveyskeskuksen opastetut ja tilavat esteettömät autopaikat ovat lähellä sisäänkäyntiä. Toinen paikoista on hiukan kaltevalla pinnalla. Pyöräpysäköintialue on selkeästi opastettu ja sijaitsee kuluväylän ulkopuolella, joten törmäysvaaraa on vähäinen vaikka aluetta ei ole eroteltu tummuus- tai materiaalikonstrastein. Piha-alueella ei ole ohjaavia raitoja.  
[Suositus: pihan saneerauksen yhteydessä tarkastellaan mahdollisuutta tasoittaa myös toisen esteettömän autopaikan pinta sekä lisätä ohjaavat raidat sisäänkäynnille.](#)

- Pääsisäänkäynti on esteettömyyden näkökulmasta hyvä lukuun ottamatta oven aukipitoaikaa, joka on vain noin 11 sekuntia. Hitaasti liikkuvalla voi olla haasteellista ehtiä sisään.  
[Suositus: Selvitetään mahdollisuutta lisätä oven aukipitoaikaa 25 sekuntiin sekä merkitä oven avautumiskaari maahan turvallisuuden lisäämiseksi.](#)

- Sisäänkäynti vuodeosastolle on myös tilava ja ovi aukeaa automaattisesti liiketunnistimella. Ovi pysyy auki riittävän pitkään.  
[Suositus: Selvitetään mahdollisuutta merkitä oven avautumiskaari maahan turvallisuuden lisäämiseksi.](#)

- Sekä vuodeosaston että pääsisäänkäyntien lähellä on levähtämiseen ja saattoliikenteen odottamiseen sopivia penkkejä. Niissä ei ole käsinoja.  
[Suositus: Penkkejä uusittaessa suositellaan hankittavaksi muutama ns. esteetön penkki, jossa on käsinojat sekä normaalia korkeampi istuinkorkeus.](#)

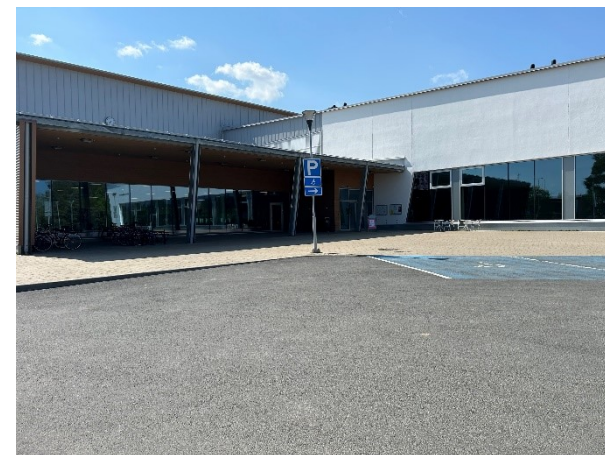
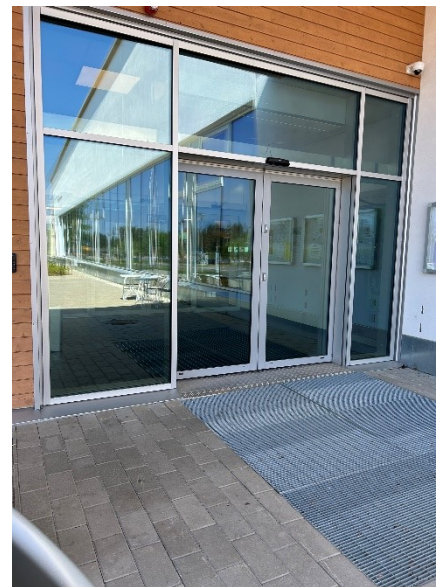
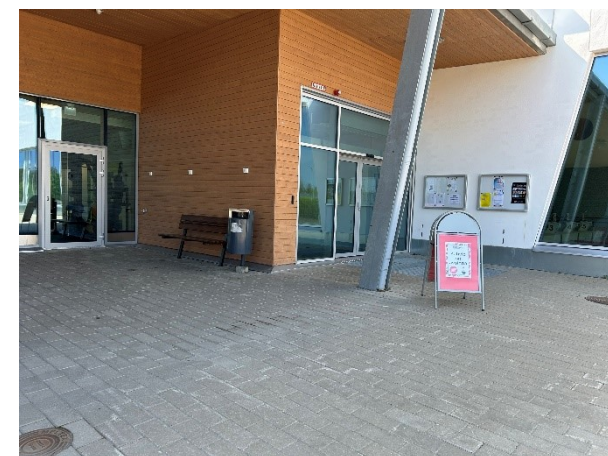
# 4. Lintharjun liikuntakeskus

- Liikuntakeskus on uusi ja katettu sisäänkäynti on tilava. Esteettömiä autopaikkoja on tontilla useampia, lähimmät ovat merkitty tasaiselle pinnalle lähelle sisäänkäyntiä.
- Liukuovi avautuu liiketunnistimisella sekä pysyy auki riittävän pitkään. Isot laispinnat ilman kontrastiraitoja voivat aiheuttaa heijastuksia aurinkoisena päivänä.  
*Suositus: tarkastellaan mahdollisuutta lisätä kontrastiraidat lasipintoihin. Kulkuväylällä olevat standit ja muut esteet kannattaa siirtää kulkuväylän sivuun törmäysvaaran vähentämiseksi.*
- Lähellä sisäänkäyntiä on käsinojaton penkki.  
*Suositus: tarkastellaan mahdollisuutta lisätä sisäänkäynnin läheisyyteen myös ns. esteetön penkki, jossa on käsinojat ja normaalia korkeampi istuinkorkeus.*

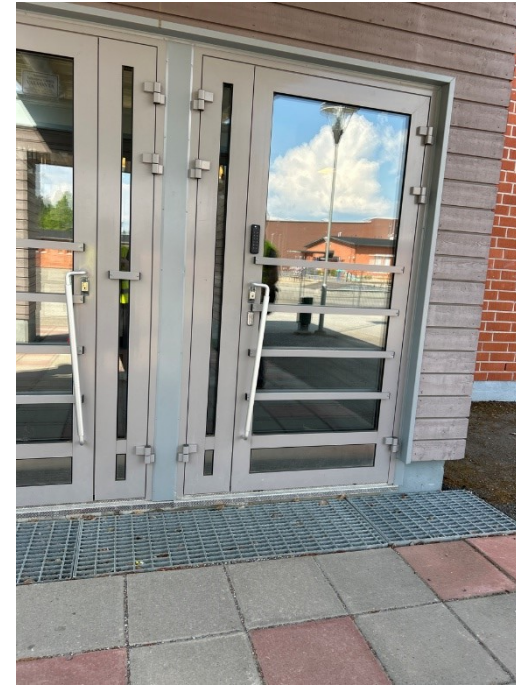
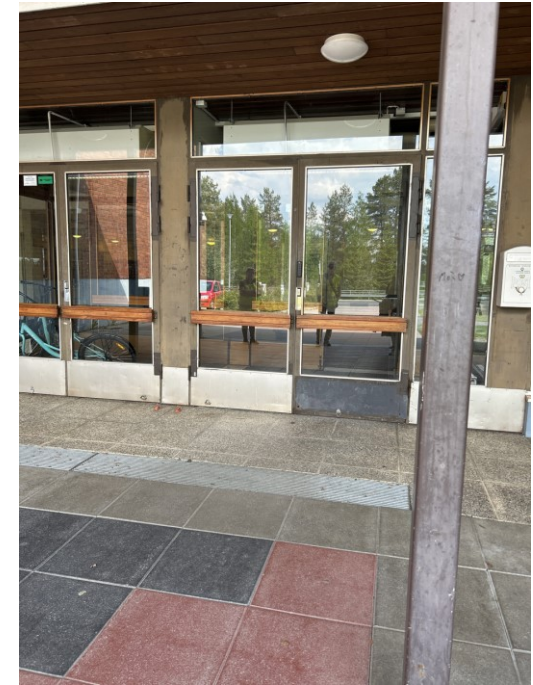
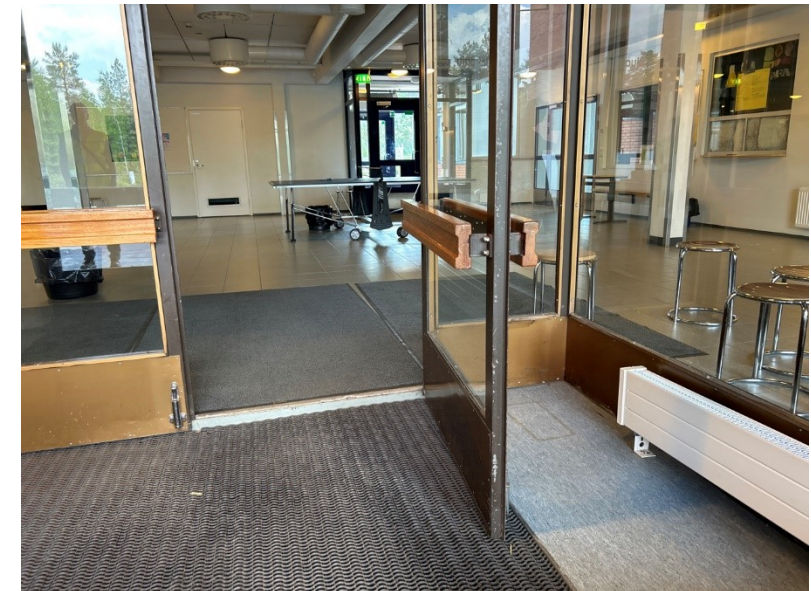
# 5. Koulun sisäänkäynti

- Yhtenäiskoulun osalta tarkasteltiin iltakäyttäjien käytössä olevia sisäänkäyntejä. Sisäänkäynnit ovat katettuja ja kulkureitit tasaisia. Pyöräpysäköintiä on yleisesti sijoitettu lähelle koulun eri sisäänkäyntejä mutta kulkureittien ulkopuolelle.
- Ovilla on nykyisiä rakennusmääräyksiä korkeammat kynnykset (30-100 mm) ja ovet ovat painavat avata. Isot lasipinnat ilman kontrastiraitoja voivat aiheuttaa heijastuksia erityisesti aurinkoisella ilmalla ja törmäysvaaraa heikkonäköisille.

Suositus: Tarkastellaan mahdollisuutta poistaa tai madaltaa kynnykset korkeintaan 20 mm korkuisiksi sekä asentaa painonapilla toimiva avausmekanismi oviin. Pystysuuntaiset vetimet helpottava oven avaamista mikäli avausmekanismia ei ole. Myös isoihin lasipintoihin on hyvä asentaa kontrastiraidat törmäysvaaran vähentämiseksi.

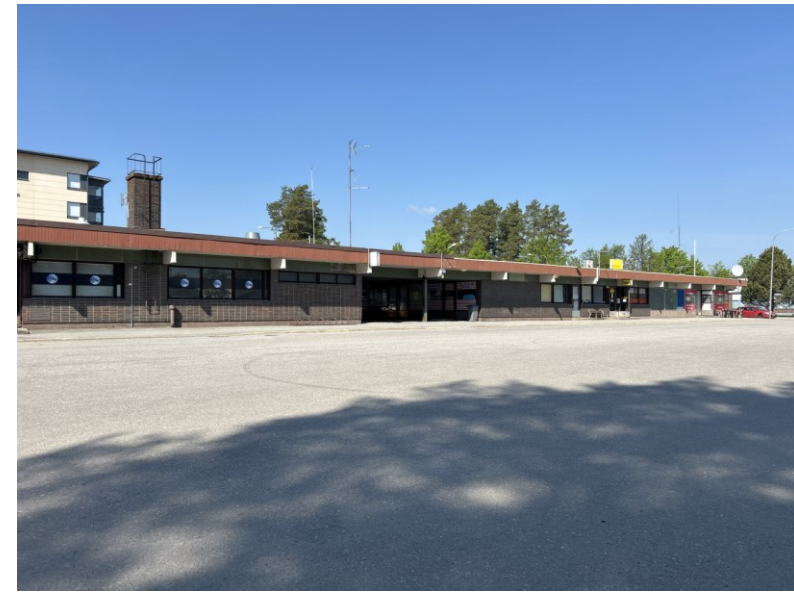
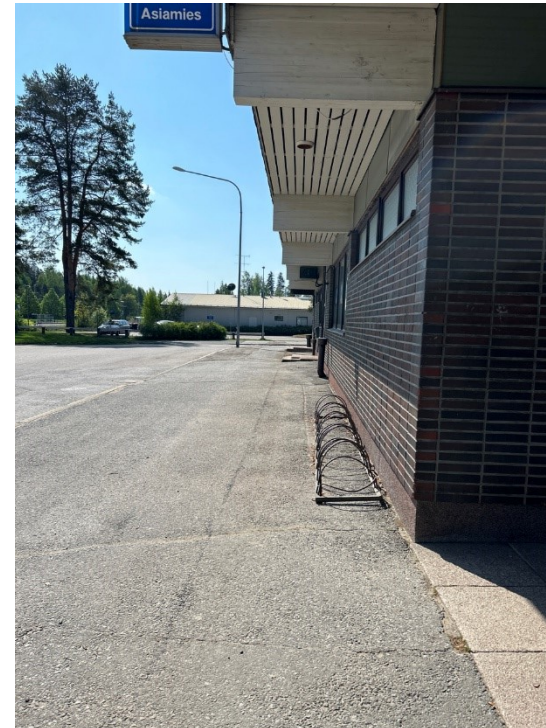
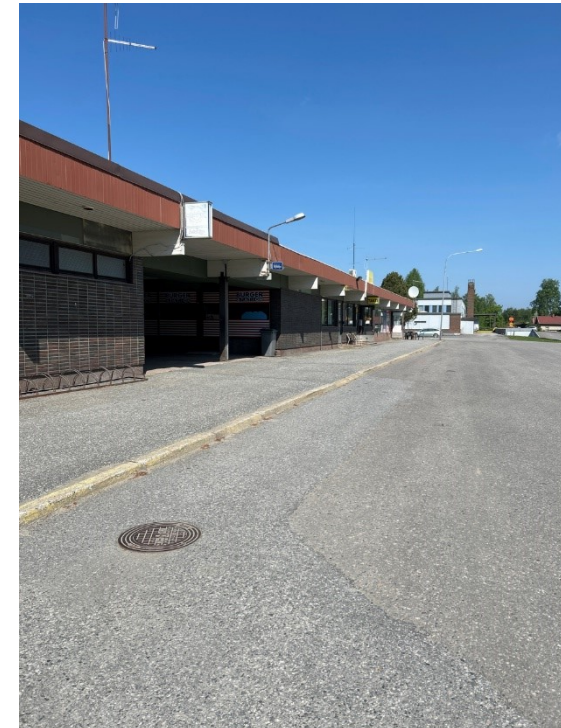
# Yksityinen kiinteistö: Linja-autoasema

- Linja-autoasemalla ei ole enää varsinaista asemarakennusta käytössä. Laituri ei ole esteettömyyden näkökulmasta nykyisten suositusten mukainen (mm. pysäkin varoitusalueet ja odotusalueen merkinnät puuttuvat, pysäkin pinta ei erotu muusta jalankulun väylästä ja pyöräpysäköintiä ei ole eroteltu materiaali- ja värikontrastein). Ohjaavia raitoja ei ole.

Suositus: Tarkastellaan mahdollisuutta uusia laituri kokonaisuudessaan nykyisten suunnitteluohjeiden mukaiseksi. Kts. esim.: [Pysäkki](#) ([sujuva.info](http://sujuva.info)) sekä lisätä ohjaavat raidat kulkureiteille.

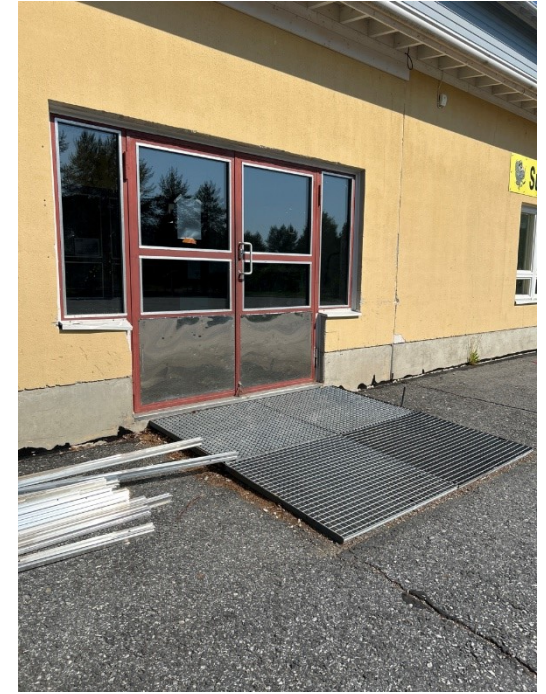
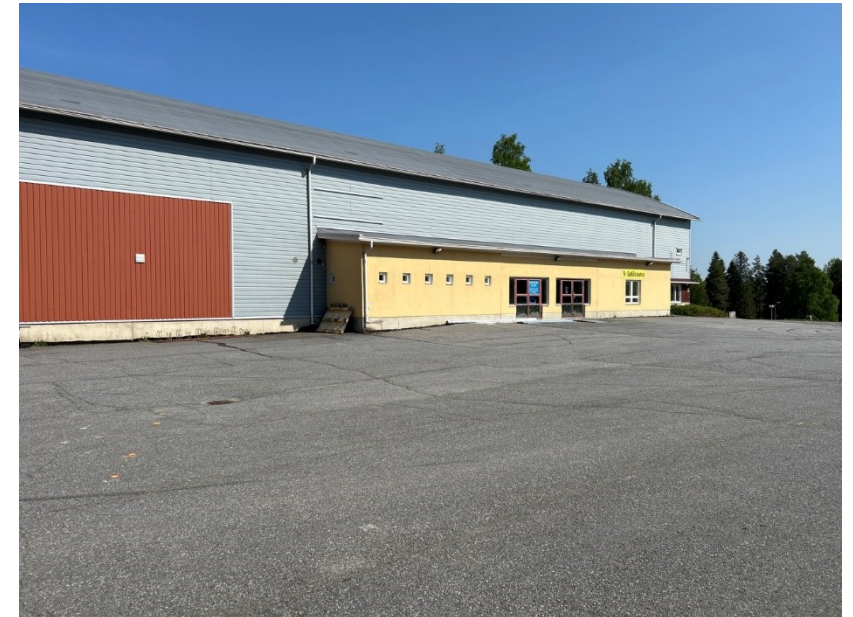
# Yksityinen kiinteistö: Jäähalli

- Esteetöntä autopaikka ei ole merkitty piha-alueelle mutta niille olisi tilaa esimerkiksi lähellä sisäänkäyntejä.  
**Suositus:** Merkitään esteettömät autopaikat.
- Ovet olivat kartoitushetkellä kiinni, joten kynnysten korkeutta ei päästy mittaamaan.  
**Suositus:** Selvitetään kynnysten korkeus ja tarvittaessa tarkastellaan mahdollisuutta poistaa tai madaltaa ne nykyisten rakennusmääräysten mukaiseksi.
- Ovien edustalla on ritilät, joiden korkeus on yli 20 mm. Ritilät ovat isoreikäisiä (30 x 30 mm), johon voi esimerkiksi kävelykeppi jäädä kiinni.  
**Suositus:** Tarkastellaan mahdollisuutta uusien ritilät pienempireikäisiksi ja upottaa ne niin, että tasoeroa ei muodostu.

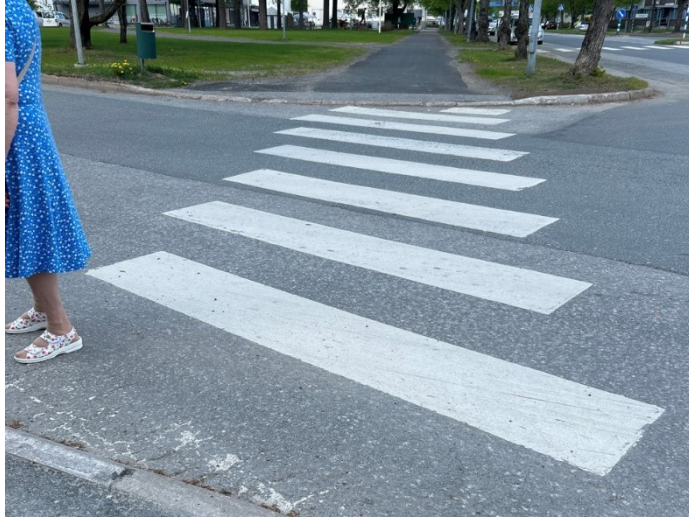
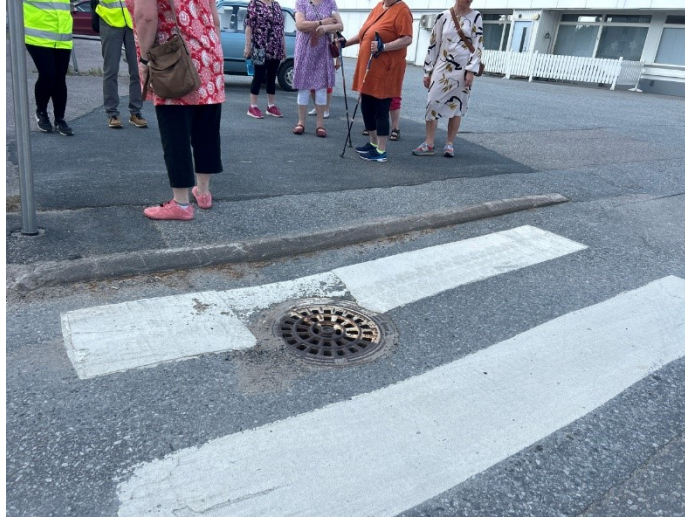
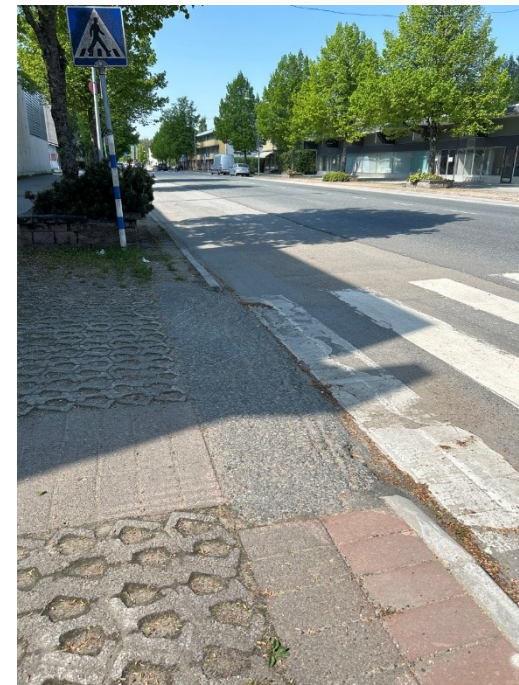
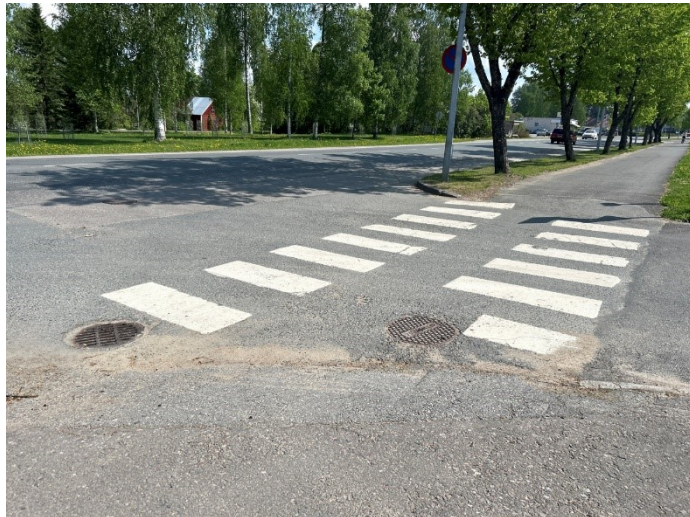
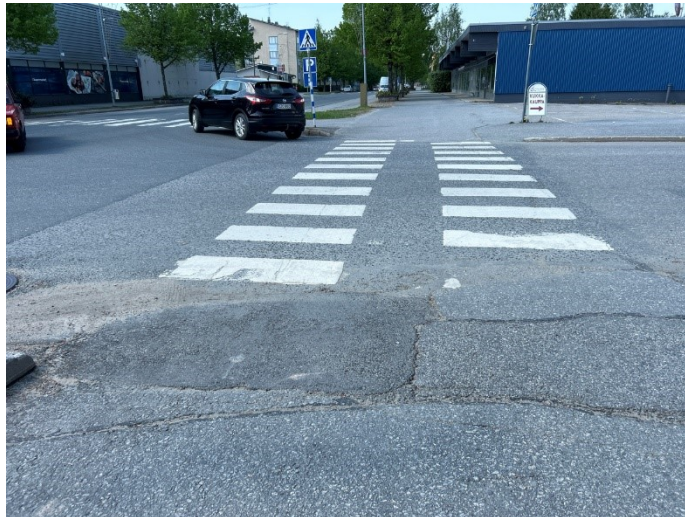
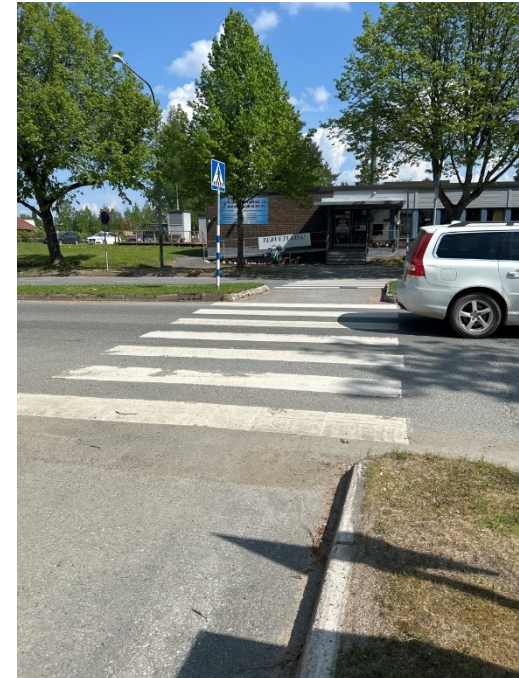
# Suojatiet 1/2, havainnot

- Keskeinen puute Suonenjoen keskusta-alueen suojateissa on kokonaan puuttuvat reunatuot. Myös muutamia jyrkkiä odotusalueita (kaltevuus suojatielle jopa 18 %) havaittiin. Jyrkät laskeutumiset suojatielle ovat haastavia esimerkiksi liikkumisen apuvälineellä liikkuville.

Matalat tai puuttuvat reunatuot helpottavat esimerkiksi pyörätuolilla tai polkupyörällä kulkemista. Kokonaan puuttuva reunatuki on kuitenkin vaarallinen näkövammaisen henkilön kannalta, sillä suojatien reunaa ei tunnista valkoisen kepin avulla ja tällöin vaarana on ajoradalle joutuminen. Korkea tai liian jyrkästi viistetty reunatuki ei sovellu millekään liikkujaryhmälle.

- Myös muutamia liian pitkiä (yli 7 m) suojateita havaittiin kartoitetuilla reiteillä. Pitkä ylitysmatka on vaarallinen erityisesti lapsille ja hitaasti liikkuville.
- Lisäksi havaittiin toiselta reunalta pusikkoon/nurmialueelle päättyviä suojateita, esimerkiksi Sairaalapolulla ja Sairaalakadulla sekä Iisvedentien ja Ukkolankadun risteyksessä.

- Selvitetään mahdollisuutta korjata suojatiet katusaneerausten yhteydessä kaikkia liikkujaryhmiä paremmin palveleviksi erityisesti liikkumis- ja toimisesteisten käyttämiltä keskeisiltä reiteiltä. Suojatietyyppi kullakin suojatiellä vaatii jatkosuunnittelua mutta se voisi olla esimerkiksi SuRaKu-kortin numero 1 mukainen reunatukien osalta tai 0-korkoon asennettu reunatuki varoitusalueilla.
- Tarkastellaan mahdollisuutta lyhentää liian pitkiä suojateita esimerkiksi keskisaarekkeiden avulla korkeintaan 7 m pituisiksi katusaneerausten yhteydessä olosuhteiden salliessa. Jyrkkien suojateiden odotusalueet pyritään tasoittamaan max. 5 % kaltevuuteen.
- Suojatiet, jotka eivät jatku jalankulun väylille, tulisi harkita poistettavan, tai tarkastella mahdollisuutta jatkaa jalankulun ja pyöräliikenteen väylää kummallakin puolella.

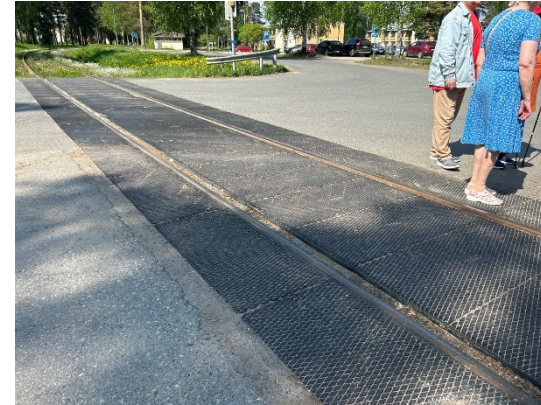
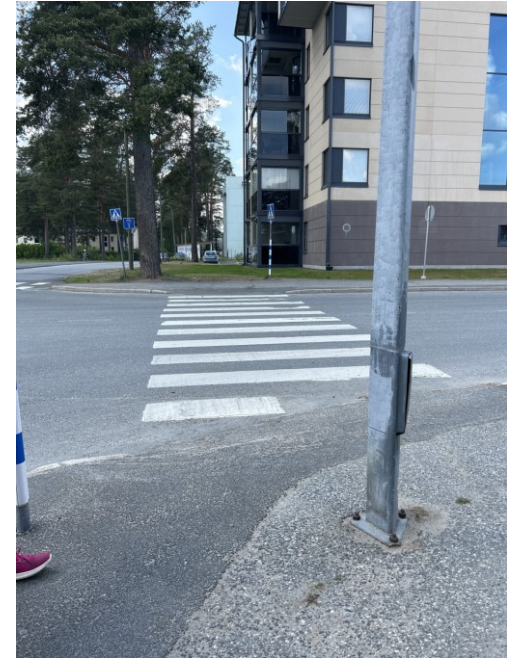
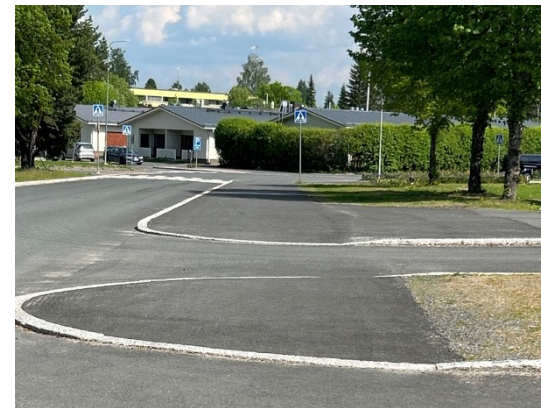
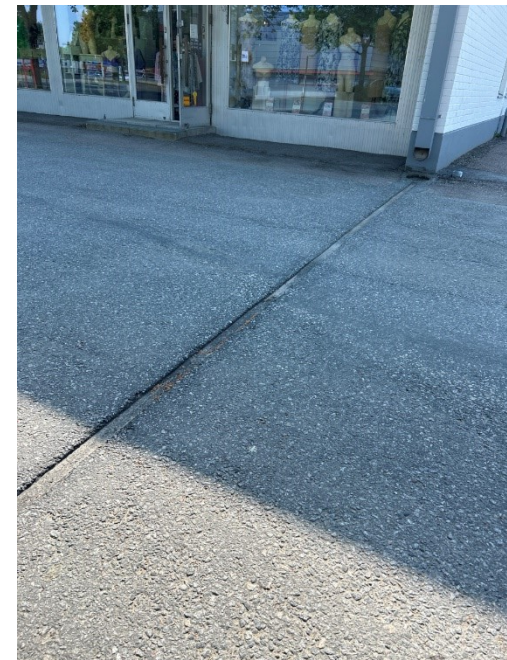
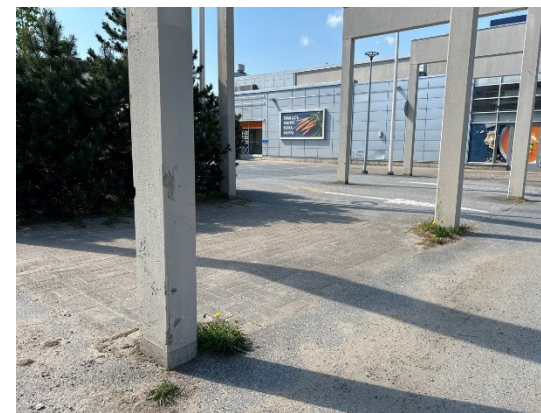
# Kulkuväylät, havainnot ja suositukset

- Kulkuväylät olivat pääasiassa kohtalaisen hyvässä kunnossa eikä isompia routavaurioita näkynyt kartoitetuilla reiteillä. Koulukadulla ja Rautalammintiellä on varsin uutta ja tasaista kulkuväylää, jossa reunatukiratkaisutkin palvelevat hyvin eri liikkujaryhmiä.

- Penkkejä oli kulkureiteillä siellä täällä, mutta kävelylle osallistuneet toivoivat lisää penkkejä väylien varrelle.
- Virallinen kulkuväylä terveyskeskukselle ei kulje laituripolun yli mutta esteettömyyskävelyllä sitä käytettiin. Laituripolku voi yleisesti olla vaarallinen etenkin kävelykepin kanssa liikkuvalla (kompastumisvaara) ja heikkonäköiselle. Samalainen kompastumisvaara muodostuu esimerkiksi jalankulun väylä poikki kulkevasta sadevesiurasta.

- K-supermarket Suonenjoen edustan jalankulun väylä oli hiukan epäselvä ja pensaikon takaa tullessa on autoilijoilla heikot näkemät oikealta tuleville kävelijöille tai pyöräilijöille.

- Selvitetään mahdollisuutta lisätä vielä lisää levähdyspenkkejä kulkureittien varsille. Osa penkeistä on hyvä olla ns. esteettömiä penkkejä (korkeampi istuinkorkeus ja käsinojat).
- Liikkuja on edelleen hyvä opastaa käyttämään laituripolun sijaan turvallisempia reittejä terveyskeskukselle.
- Tarkastellaan mahdollisuutta parantaa Herralantien ja Valkeisenkadun kulmassa olevan valaisinpylvään havaittavuutta esimerkiksi kontrastiraidoilla mikäli pylvään siirtäminen pois kulkuväylältä ei ole mahdollista.
- Selvitetään mahdollisuutta raivata kasvillisuutta näkemien parantamiseksi K-supermarkettiin johtavalta kulkuväylältä.
