Suonenjoen Kaupunki

Koulukatu 23, Suonenjoki – tontin pilaantuneisuuden selvitys

28.11.2025

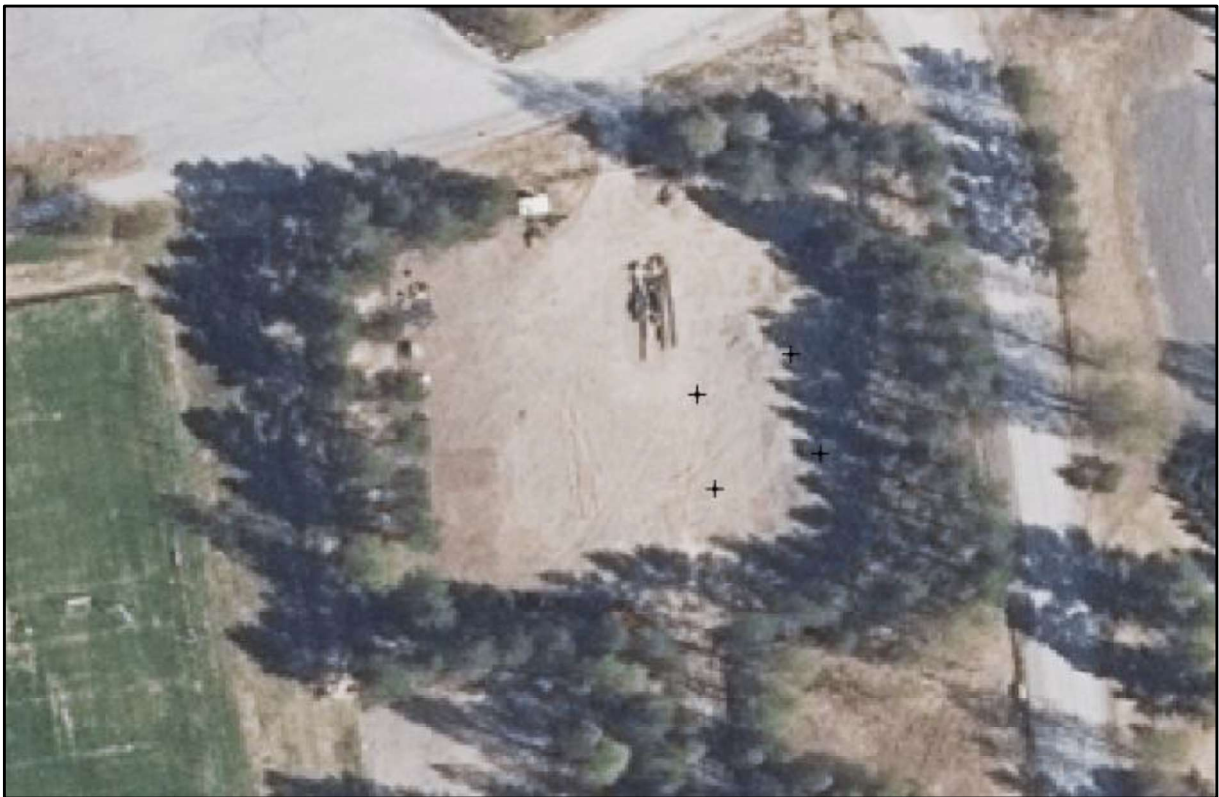
Kuva 1. Ilmakuva alueesta, johon on merkitty 21.11.2025 tehdyt koekuopat

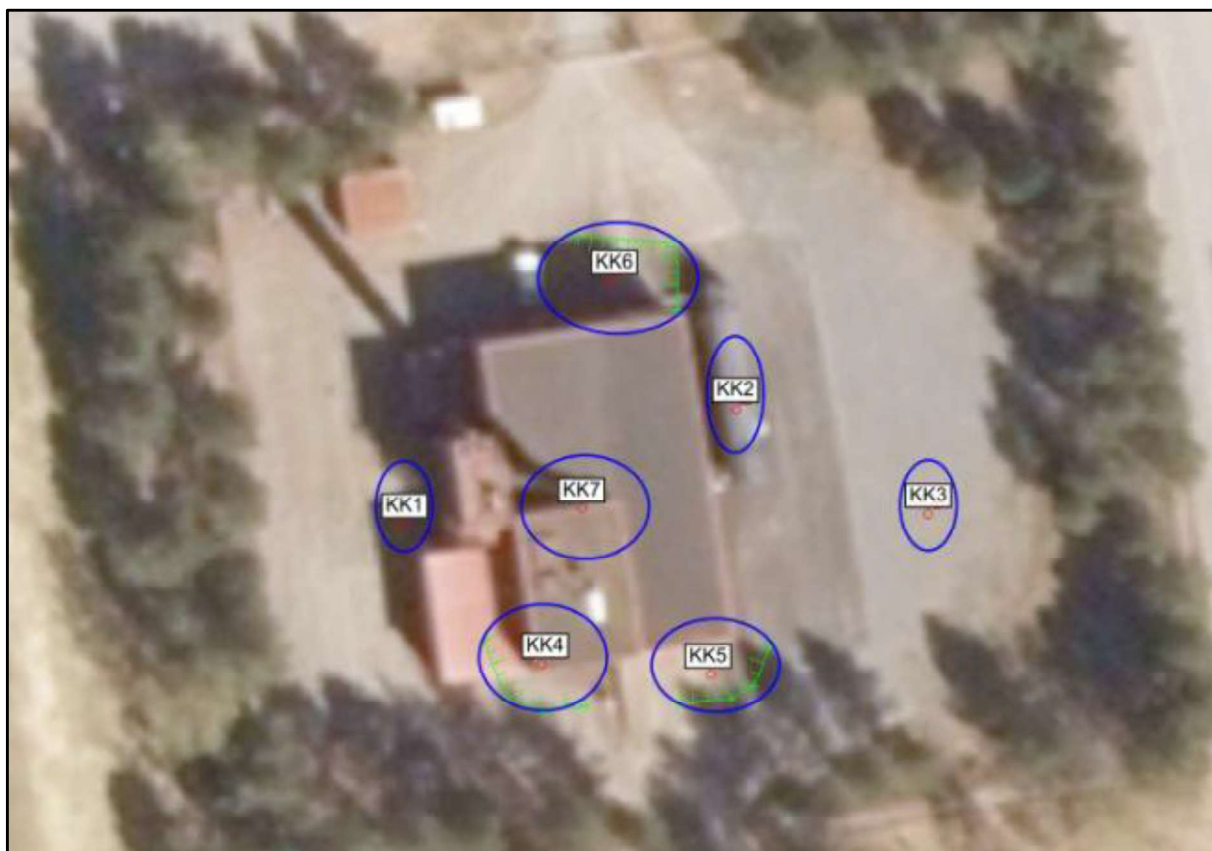
Vuonna 2019 Suomen GPS-Mittaus Oy:n toimesta tehdyissä maaperätutkimuksissa havaittiin kenttämittauksella hienoisesti kynnysarvon yli olevia kromin pitoisuuksia koekuopissa KK2 ja KK3. Koekuopan 2 (0 -1 m) kromin tulos oli kenttämittauksen mukaan 112 mg/kg ja koekuopan 3 (1 - 2m) oli 110 mg/kg. Alla on kuva vuoden 2019 koekuoppien sijoittumisesta kiinteistöllä. Valtioneuvoston asetuksen 214/2007 mukaan, maaperän pilaantuneisuus on arvioitava, mikäli yhden tai useamman aineen pitoisuus ylittää asetuksessa säädetyn kynnysarvon.

Kuva 2. Vuonna 2019 tehtyjen koekuoppien sijainnit kiinteistöllä

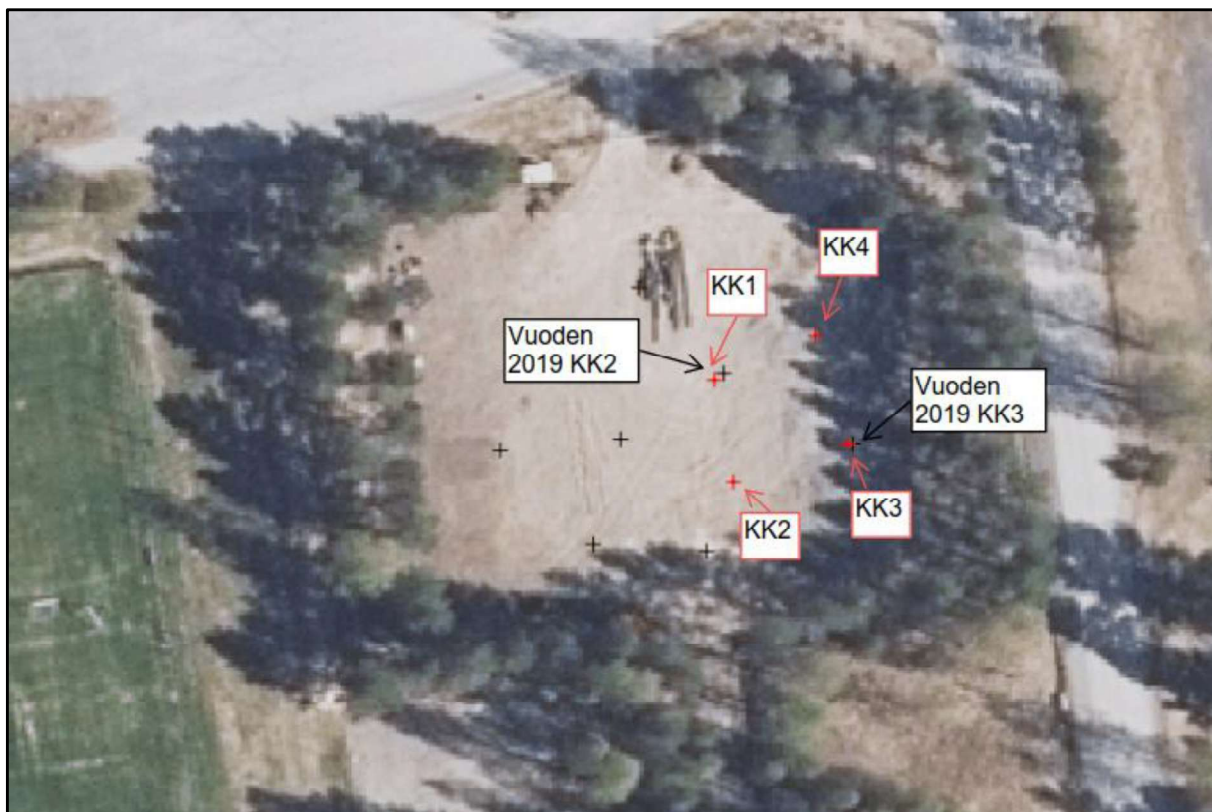
Suonenjoen kaupungin toimeksiantona haluttiin nyt selvittää mihin käyttötarkoituksiin tontti soveltuu, sekä rajoittaako maaperän puhtaus kiinteistön tulevaa käyttöä. Tämän vuoksi alueelle kaivettiin neljä koekuoppaa, jotka sijoittuvat vuoden 2019 tehtyjen koekuoppien KK2 ja KK3 lähelle, kiinteistön itäosaan. Kustakin koekuopasta otettiin kaksi näytettä, 0-1 m ja 1-2 m kokoomanäytteet, jotka toimitettiin laboratorioon analysoitavaksi. 0-1 m näyte kerättiin suoraan kaivannosta pienellä lapiolla ja 1-2 m näyte kerättiin kaivinkoneen kauhasta, johon oli nostettu maa-ainesta kaivannon pohjalta sekä seinämiltä. Kaivantojen ja näytteenoton syvyyttä seurattiin kaivinkoneen X-Site koneohjausjärjestelmästä. Maalajina koekuopissa oli hiekka. 2025 KK4 sijaitsee entisen tienpohjan alla, joten pinnalla

oli murskettua. Alla olevassa kuvassa on esitetty sekä vuonna 2019 tehtyjen koekuoppien sijainti sekä nyt tehtyjen koekuoppien sijainti.

Kuva 3. Koekuoppien sijainnit kiinteistöllä, punaisella 21.11.2025 tehdyt koekuopat (4 kpl) ja mustalla vuonna 2019 tehdyt koekuopat.
