# IISVEDEN POHJOISOSAN RANTAOSAYLEISKAAVA-ALUEEN RAKENNUSKULTTUURI-INVENTOINTI

1.1.2025 Arkkitehtuuritoimisto J-P Husso

## Johdanto

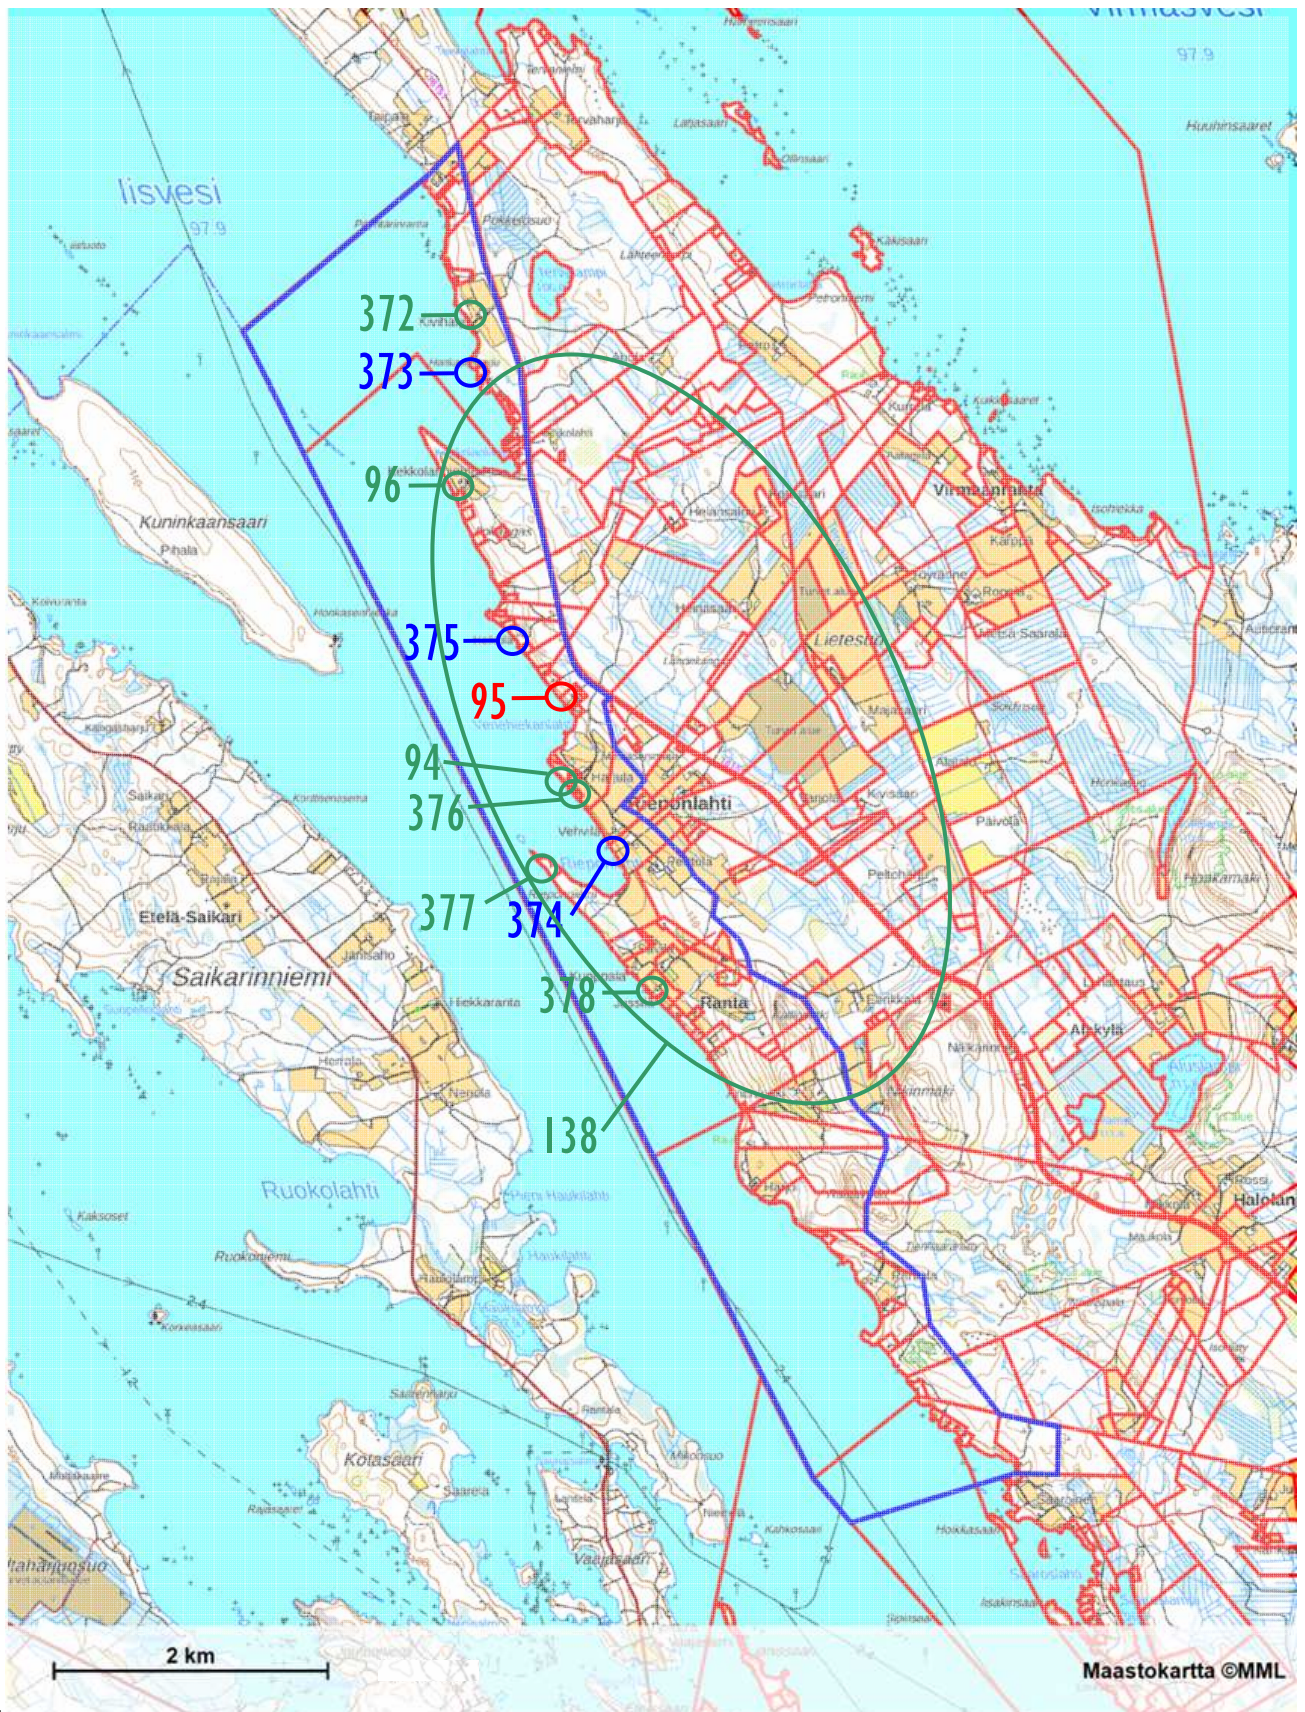
Kartassa lisveden pohjoisosan rantaosayleiskaava-alueen rakennuskulttuurin tarkastelualue ja myös laadittavana olevan kaavan suunnittelualue on esitetty sinisellä rajausviivalla.

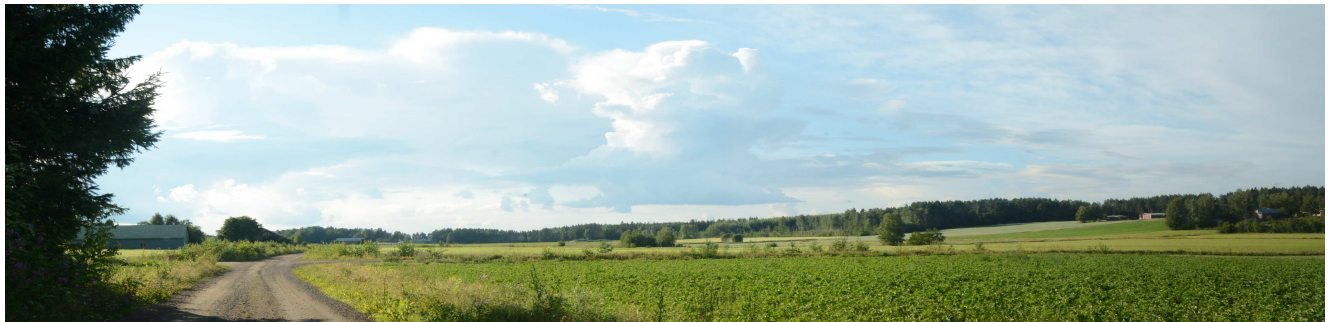
Rieponlahden laaja peltomaisema koostuu monien maatilojen viljeltyjen peltujen yhteen ulottumisesta. Tämä tapa ei ole kovin tyypillistä lähiseudulla.

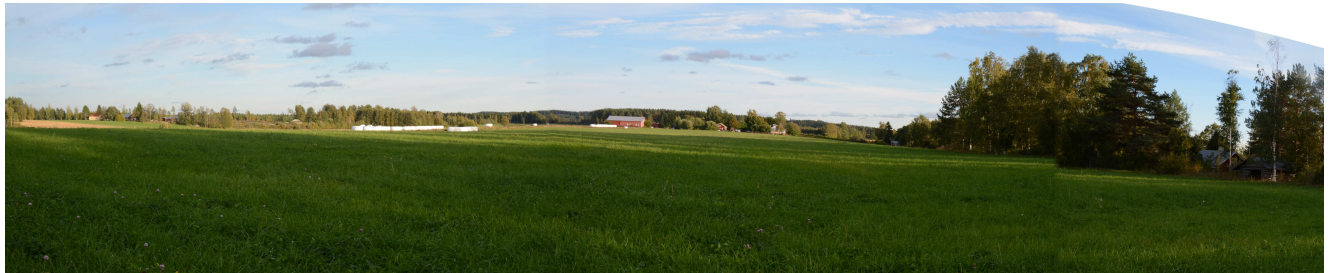
Avoimen pellon ja järven välissä on yleensä tuuheiden puiden kaistale.

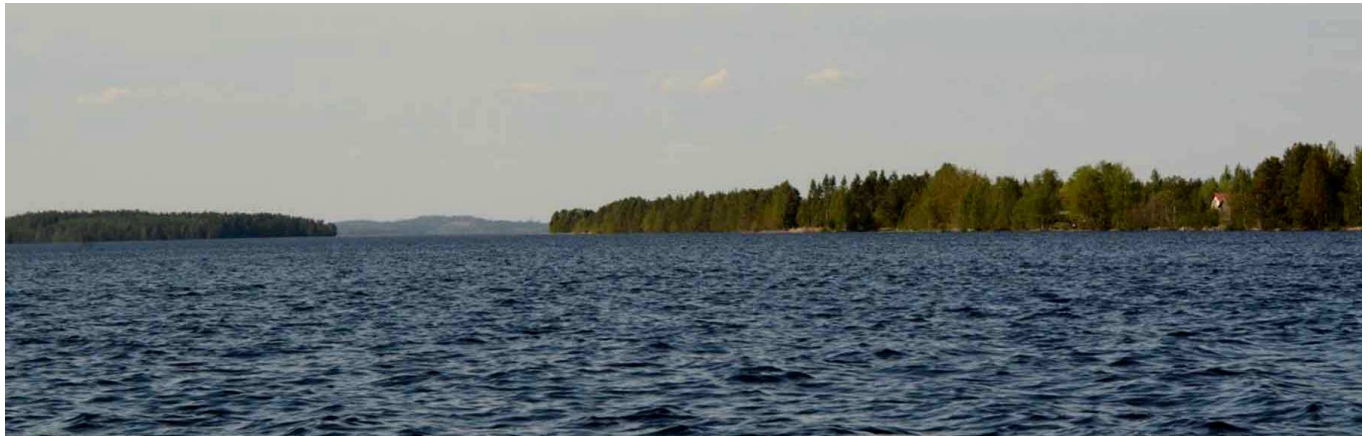
lisveden aavaa järvimaisema, jossa rakennukset maastoutuvat ympäristöön ja ranta näyttäytyy pääosin puustoisena. Näkymä Kivirannan tuntumasta luoteeseen. Taustalla erottuvat vasemmalla Kuninkaansaari ja oikealla vaalean Jussilan päärakennuksen pääty.

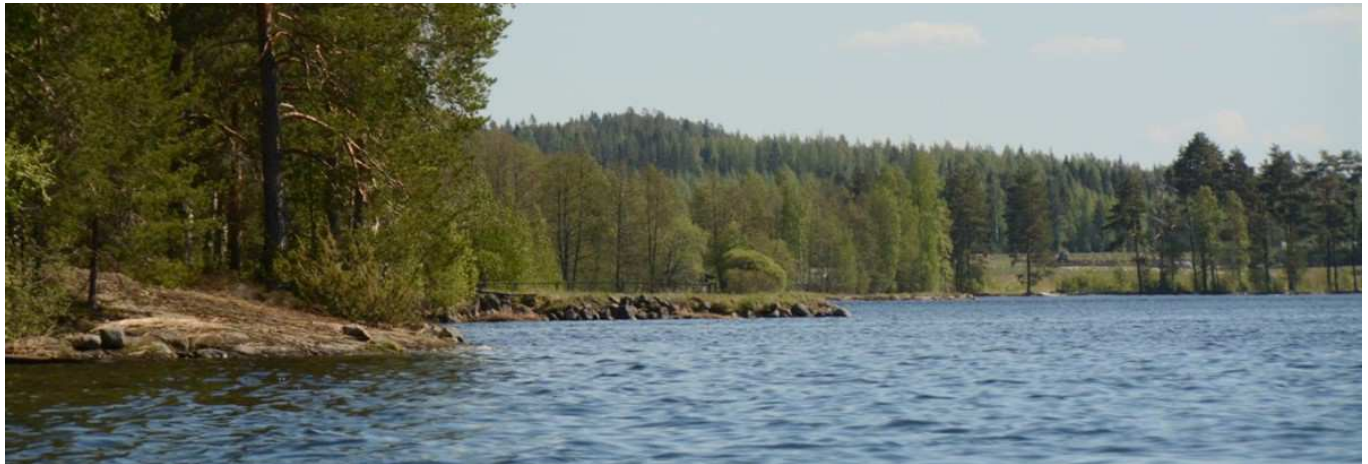
Rantamaisemasta erottuvat Harjulan alapihan, Vehvilän ja Ukkolan järvelle työntyvät kivilaiturit. Kivet ovat peräisin 1950- ja 1960-luvuilla tehdyistä peltokivien poistotöistä, joita mm. Pellonraivausyhtiö teki mm. Caterpillar- telaketjutraktoreillaan. Taustalla, kuvan keskivaiheilla, on Nikinmäki.

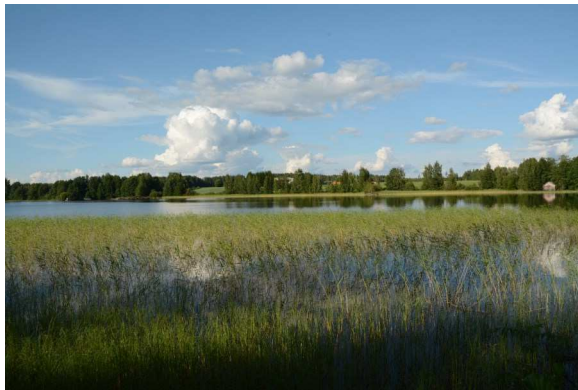
Venevaja Rieponlahdessa, Rieponniemestä kuvattuna.

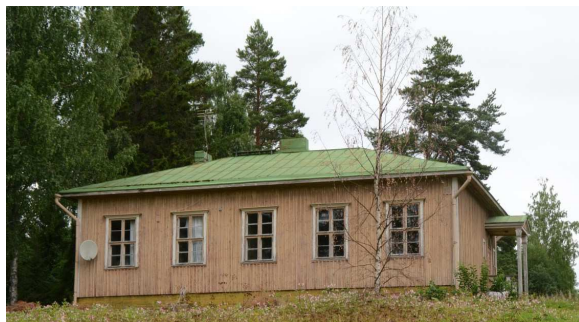
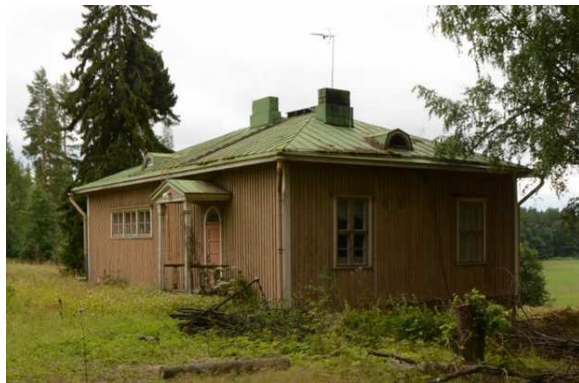
### **95 Rieponlahden vanha koulu**

*Hyvin säilynyt 1930-luvun klassistinen koulurakennus.*

Tämä Rieponlahden vanha koulu on tyylipuhdas klassistinen rakennus. Vanhan koulurakennuksen kunto on hyvä, joten säilymisedellytykset ovat hyvät. Omistajalla halu kunnostaa rakennusta pienin muutoksin vanhaa kunnioittaen, mikä tukee rakennuksen hyviä edellytyksiä säilyä.

Rieponlahden kansakoulu sai oman rakennuksensa vuonna 1936. Sitä ennen koulu toimi Ukkolan ja Herrasen taloissa. Paikalla on sijainnut ennen koulua Sohvinrinne-niminen torppa, joka kuului Harjulan taloon. Kunta teetti urakkana koulun, joka on yksinkertainen tyylipuhdas klassistinen rakennus. Rakennuksen on suunnitellut arkkitehti Toivo Salervo. Rakennus on betoniperustainen ja hirsirunkoinen. Katto on aumakatto, jonka kate on sileää vihreää saumapeltiä. Kattolappeessa olevat frontoni-ikkunat valaisevat ullakkotilaa. Rakennuksen vuoraus on tehty pystyautoista peiterimoilla ja väritykseltään se on vaaleanruskea. Koulussa on eteläpuolella kaksi luokkahuonetta sekä pohjoispuolella entinen opettajan asunto. Vanhat lattiat, ovet ja ikkunat ovat säilyneet. Uunit toimivat edelleen. Hirsiseinä on peitetty pahvilla.

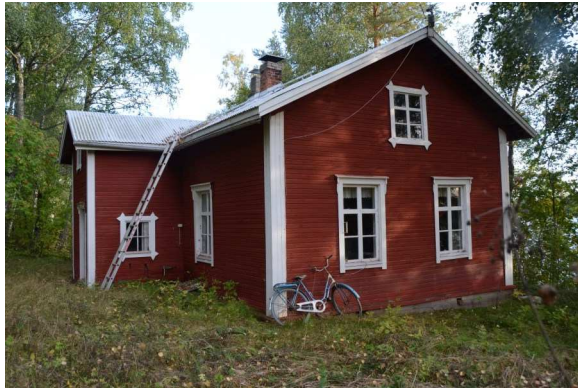
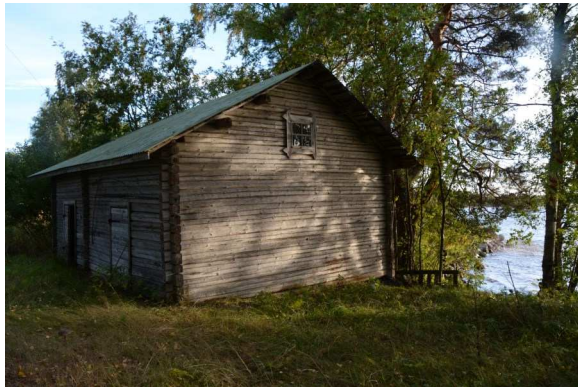
### 94. Alapiha (Harjulan Alapiha)

***Rannan tuntumaan tehdyllä asuintalolla ja talousrakennuksella on historiallista merkitystä niin kaupankäynnin, maatalouden ja vesiliikenteen kannalta.***

Alapiha on hyvin säilynyt esimerkki mäkitupa-asutuksesta. Lisäksi paikalla on historiallista merkitystä kylän entisenä keskuspaikkana meijerin, kaupan ja laivalaiturin ansiosta. Rakennukset ovat hyväkuntoisia ja osavuotisessa käytössä, joten säilymisedellytykset ovat hyvät.

Alapiha sijaitsee rannalla viljelymaiseman äärellä, alavalla rantamaalla. Suutari Juho Kukkonen ja puolisonsa Eriikka, o.s. Halonen, asettuivat asumaan Alapihaan 1900-luvun alussa. Alapiha oli Harjulan tilan mäkitupa. Mäkitupa sijaitsi maastollisesti Harjulan taloa alempana, josta tuli nimitys Alapiha. Eriikan vanhemmat antoivat myötäjäislahjana pihan päärakennuksen, joka siirrettiin Alapihan asuinrakennukseksi. Juho Kukkonen hoiti talossa osuus-kauppaa — suutarin, räätälin ja kellosepän töidensä ohella. Alapihan vieressä oli laivalaituri, joten kauppa sijaitsi tärkeän kulkureitin varrella. Rakennuksen perusta on luonnonkivistä ja betonista ja runko hirrestä. Harjakatto on katettu aaltopellillä ja rakennuksessa on vuorauksena punainen vaakalaudoitus.

2001: Rakennukset on pidetty hyvässä kunnossa. Päärakennuksen makuuhuoneita on kunnostettu

2024: Rakennukset edelleen ikäänsä nähden hyväkuntoiset.

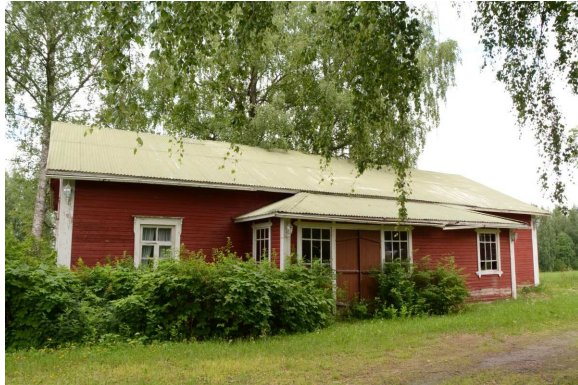
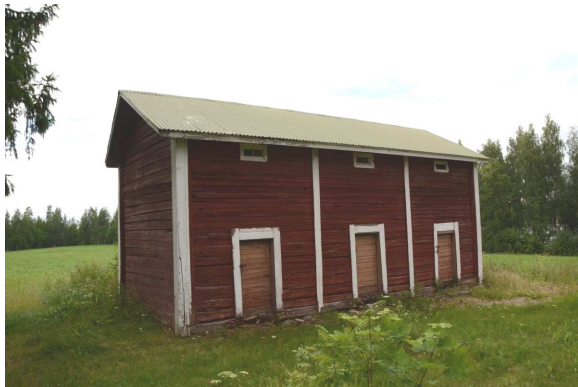
## 96. Kekkolanmiemi

### *Hyvin säilynyt esimerkki 1800-luvun maaseuturakentamisesta . .*

Talon tupa pyöreine kattohirsineen ja uuneineen sekä porstua ovat vanhassa asussaan. Pihapiiri sijaitsee luonnonkauniilla paikalla. Vanha asuinrakennus on nykyisin talvet kylmillään ja varastokäytössä. Talon kunto todennäköisesti heikkenee, koska se on kylmillään, joten säilymisedellytykset eivät ole erityisen hyvät.

Talo sijaitsee luonnonkauniilla paikalla lisveteen työntyvässä Kekkolanmiemessä. Rakennus on ilmeisesti 1800-luvun puolivälistä. Sen perustukset ovat luonnonkiveä ja betonia ja runko hirttä. Satulakatto on vuorattu aaltopellillä ja vuorauksena on punainen vaakalaudoitus. Päärakennus on alun perin ollut ilmeisesti paritupa, porstua on ollut läpiajettava. Pohjoispäässä on ollut kaksi kamaria nykyisten lisäksi. Tuvassa on edelleen pyöreät kattohirret ja vanha uuni. Hirsiseinät on peitetty pahlalla.

2024: Vanha päärakennus on siirtynyt pääosin varastokäyttöön ja vaatisi kunnossapitoa.

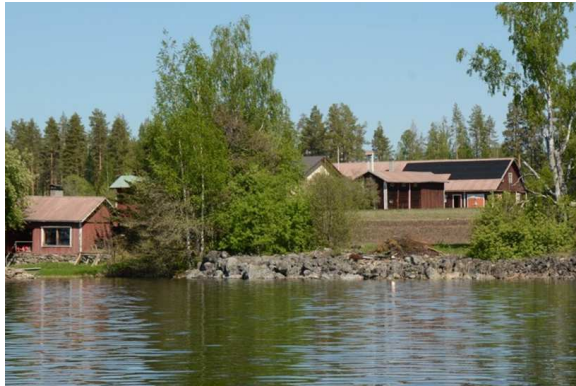
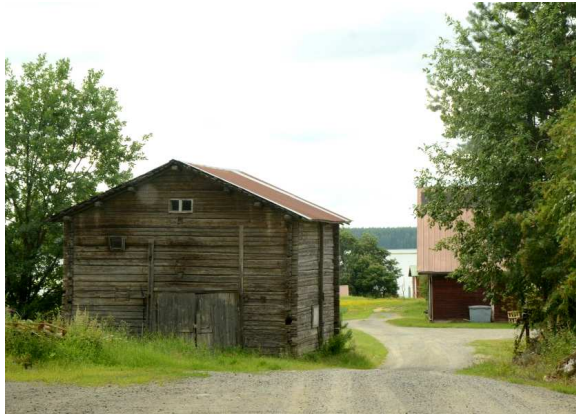
**372. Kiviharju**

hierarkinen luokka: **P**arvoluokka: **RH ja M*****Maatila, jonka monet rakennukset ovat yhä 1800-luvun asussaan.***

Vanha tilan pihapiiri muodostaa umpipihan asuinrakennuksen yhteyteen, mutta rakennuksia on sijoitettu kylätieltä alkaen peltojen rinnalle aina rantaan asti. Tilalla viljellään peltoa nykyään 18 hehtaaria, pääkasvina mansikka. Umpipihan asuinrakennus vuodelta 1822 on 25 metriä pitkä ja hyvin säilynyt. Rakennuksen kiviperustus on tehty syvälle, joten talossa ei ole routimisen tekemiä vaurioita. Luoteissivulla on matkalaisille yöpymistä tarjonnut kievaritupa 1800-luvulta, jatkeenaan aittarakennus. Kaakkoissivulla olevassa kaksikerroksisessa luhtiaitassa on kolme aittahuonetta/kerros ja kalustovaja. Katon päädyssä on vellikello, jolla kutsuttiin väki pelloilta syömään. Koillissivulla on kivenavetta lohkotuista kiviharkoista vuodelta 1913. 41 metriä pitkässä navetassa oli paikat 20 lehmälle, mutta nykyään siellä on muun muassa majoitustiloja, peseytymistiloja ja ruokailutiloja mansikanpoimijoille. Tilan rakennuksiin mahtuu yhteensä majoittumaan 60 ihmistä.

Pihaan johtavan tien varrella on pelkkahirsistä tehty riihi 1800-luvun lopulta. Pihasta rantaan johtavan tien varrella on vilja-aitta erillään muista rakennuksista ja umpipihasta. Rannalla olevan sepänpajan seinässä on vuosiluku 1770. Pihapiirin nykyinen rantasauna on tehty tulipalossa tuhoutuneen aiemman saunan perustukselle, tosin lyhyempänä kuin tämä palanut sauna.

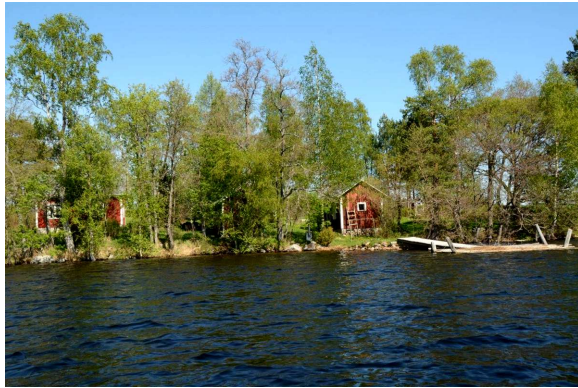
**376.** Harjulantie 67

*Esimerkki järven rantaan sijoitetusta asuinpaikasta, jonka rakennukset ovat säilyneet 1900-luvun alussa tehdyssä olemuksessaan.*

Entinen ympärivuoden asuttu asuinpaikka, jossa on asuinrakennus, rantasauna ja talousrakennus. Nykyään vapaa-ajan käytössä. Talousrakennuksen ja saunan välistä avautuu kaunis järvirantamaisema. Järven suunnasta katsottuna kokonaisuus erottuu yhtenäisenä ja maisemaa rikastuttavana. Pihapiiriin vieressä on Harjulan Alapiha -niminen entinen asuinpaikka sekä Harjulan viljeltyt pellot.

Yhtenäinen kokonaisuus, kattomuotojen ja ulkoväriyksen osalta.

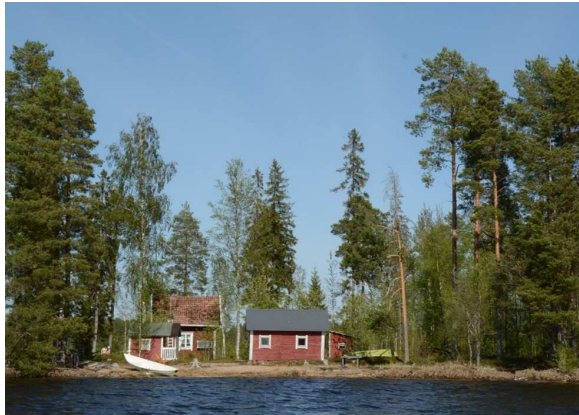
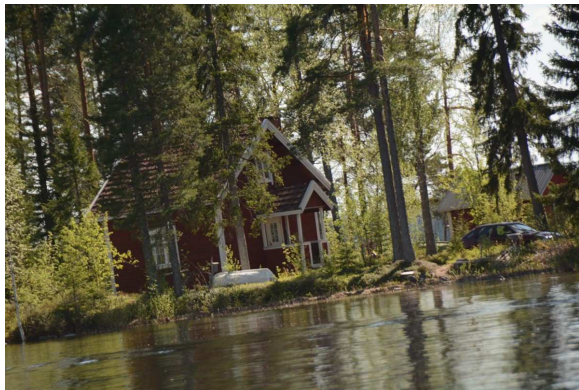
Punainen pelkkahirsi-talo on rakennettu 1929 kesämökiksi. Rakennuksessa on 6-ruutuiset ikkunat ja valkoiset ikkunat ja nurkkalaudat. Sota-aikana rakennuksessa on mahdollisesti myös asuttu talvella. Rakennuksen hirret on saatu Kekkolanniemestä, kun sinne rakennettiin kivinavetta ja talon emäntä lahjoitti yli jääneet hirret siskolleen.

***Ensimmäisiä seutukunnan kesämökkejä . Rakennus on huolellisesti ylläpidetty ilman muutoksia.***

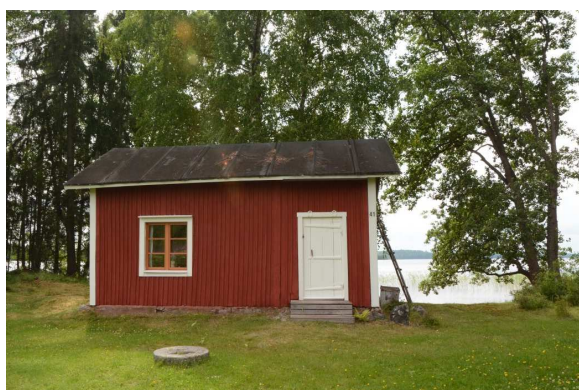
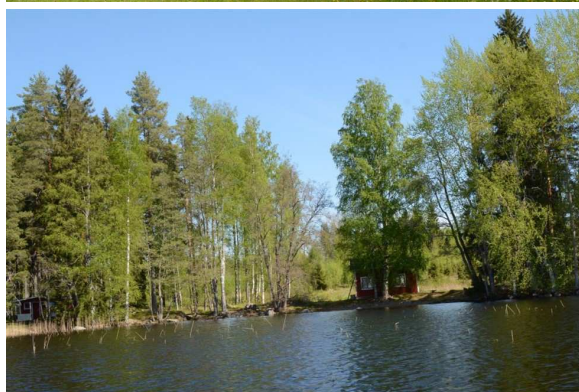
#### 373. Kääriönlahdentie 41

#### *Esimerkki 1900-luvun alun pienestä asuinrakennuksesta rannan tuntumassa.*

Ennen sotia rakennettu pieni asuinrakennus ihan rannan välittömässä läheisyydessä on ollut ympärivuotisesti asuttuna 1960-luvulle asti. Tämän hirsirunkoisien mökin ulkoverhouksena on pystylautaa ja rima.

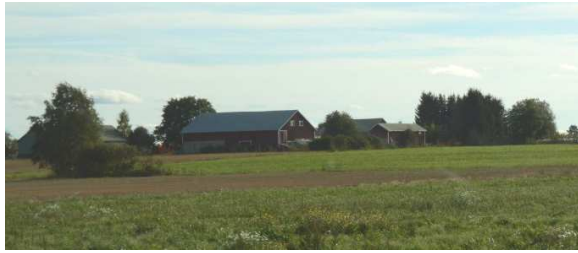
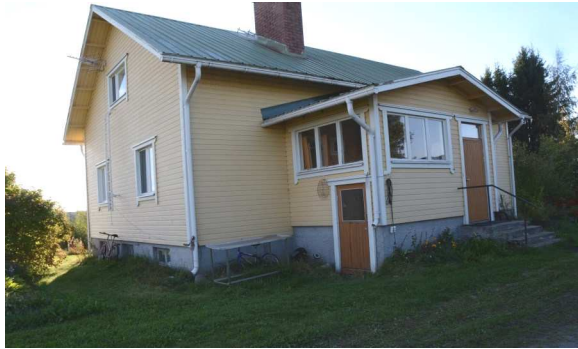
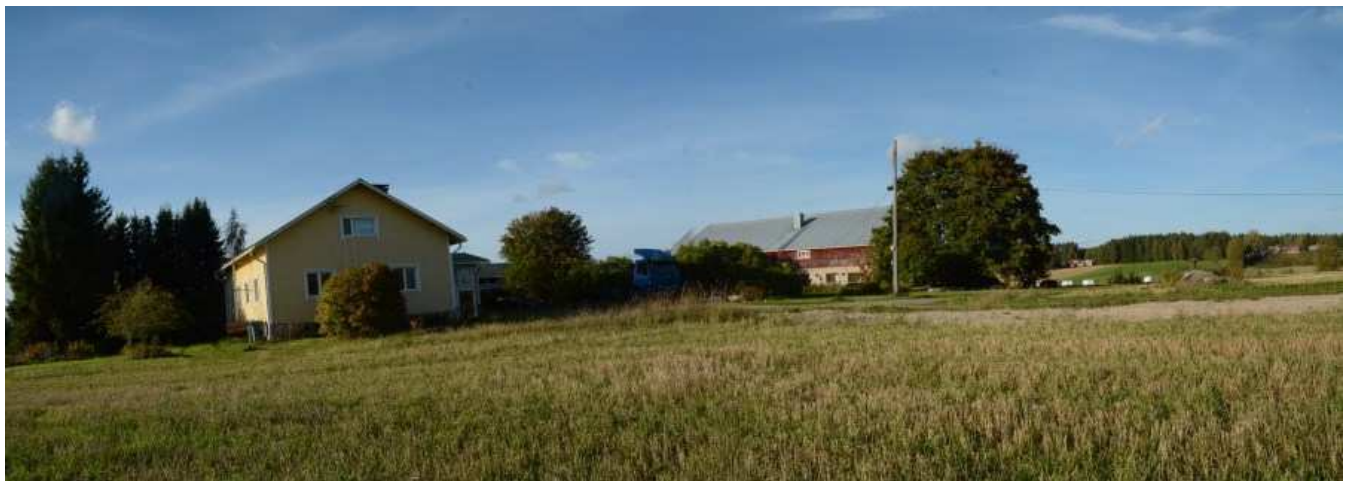
### 374. Ukkola

Ukkolan maalaistalo talousrakennuksineen sijaitsee Rieponlahden peltoaukean loivasti nousevalla kumpareella. Asuinrakennus on rakennettu nähtävästi sotien jälkeen, 50-luvulla. Pihapiiriä reunustavat kaksikerroksinen luhtiaitta ja navetta, yhden neliöpihan sivuista jäädessä ilman rakennuksia.

*Sotien jälkeistä maanviljelysmaankäytöstä, jossa asuinrakennuksessa on jo 1950-luvun tyyliä.*

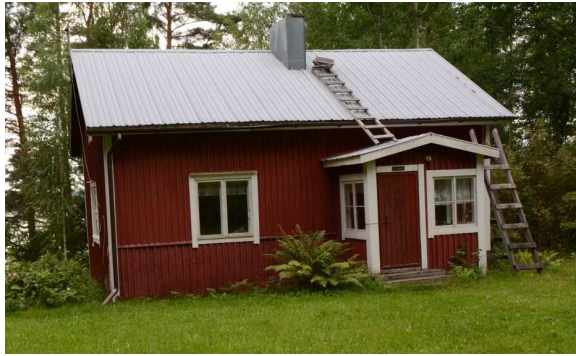
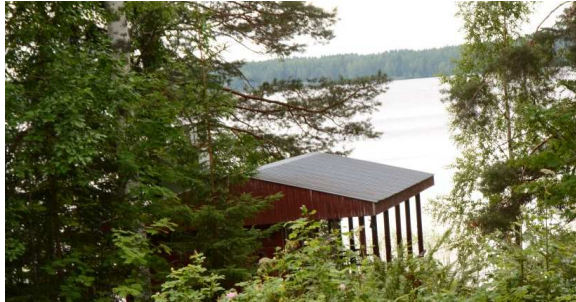
**375. Heikkilä**

Heikkilän tila on alun perin lohokettu Laamalan tilasta. Tuolloin pihaan rakennettiin muualta tuoduista hirsistä mökki. Tupa purettiin ja hirret käytettiin edelleen tontilla olevan navetan seiniksi. Nykyinen tontin punainen rintamamiestalo valmistui vuonna 1949 kallioisen rannan tuntumaan savikon päälle. 1950-luvulla talossa asui kaksi vanhempaa ja kolme lasta. Talon isäntä teki muun muassa metsätöitä ja emäntä hoiti taloutta. Pihapiirin navetta ei ole enää ollut toiminnassa 40 vuoteen. Parhailleen navetassa oli kaksi lehmää. Peltoalueet ovat ulottuneet aivan nykyisen pihapiirin aitan taakse.

*Esimerkki entisestä pientilasta, jossa rintamamiestalon lisäksi eri-ikäisiä lisärakennuksia. Lisärakennukset noudattavat kulloisenkin aikakauden rakentamistapaa.*

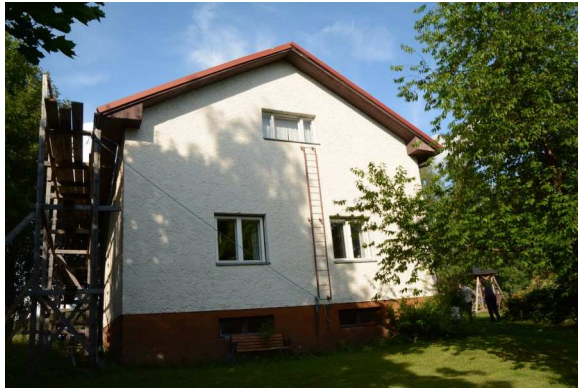
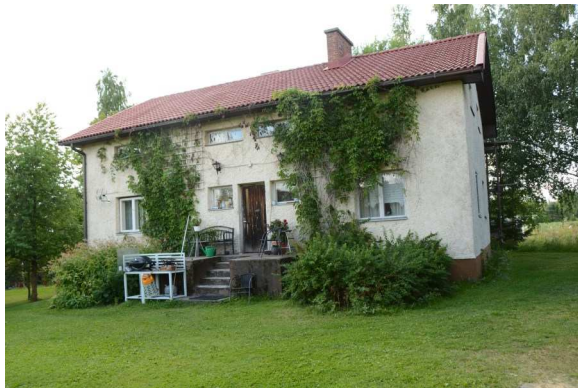
### 378. Jussila (Vanha Jussila)

Rapattu vaalea puolitoistakerroksinen asuinrakennus on rakennettu vuonna 1949. Katto on uusittu vuonna 2023. Tila on lohkottu Könösten omistuksessa olleesta Savilan tilasta.

Tämän vuonna 1949 Paavo Könösen rakennuttaman asuinrakennuksen seinät on tehty muuraamalla poltettuja punatiiliä ja sitten rapattu. Lähistöllä, Savilassa oli nimittäin sodan jälkeen tiilitehdas jossa näitä tiiliä tehtiin.

### *Maaseuturakentamisessa harvinainen rapattu täystiilitalo.*

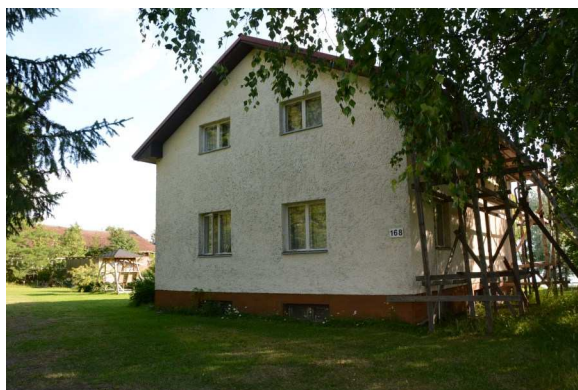
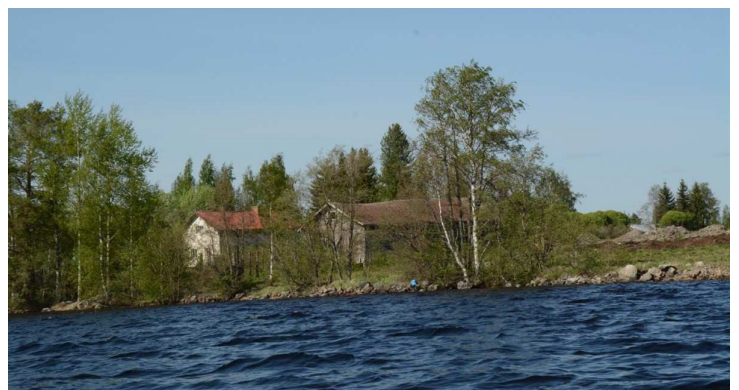
Navetta on varastona mutta sillä on eri omistaja.
